河川水質調査業務委託

半田市内を流れる矢勝川の水質について、公共用水域調査にて BOD の環境基準超過 (C 類型 : 5mg/L) が散見される。矢勝川へ流入する支川および本川の詳細地点の BOD を調査することで、その原因を絞り込みまたは推定することを目的とする。

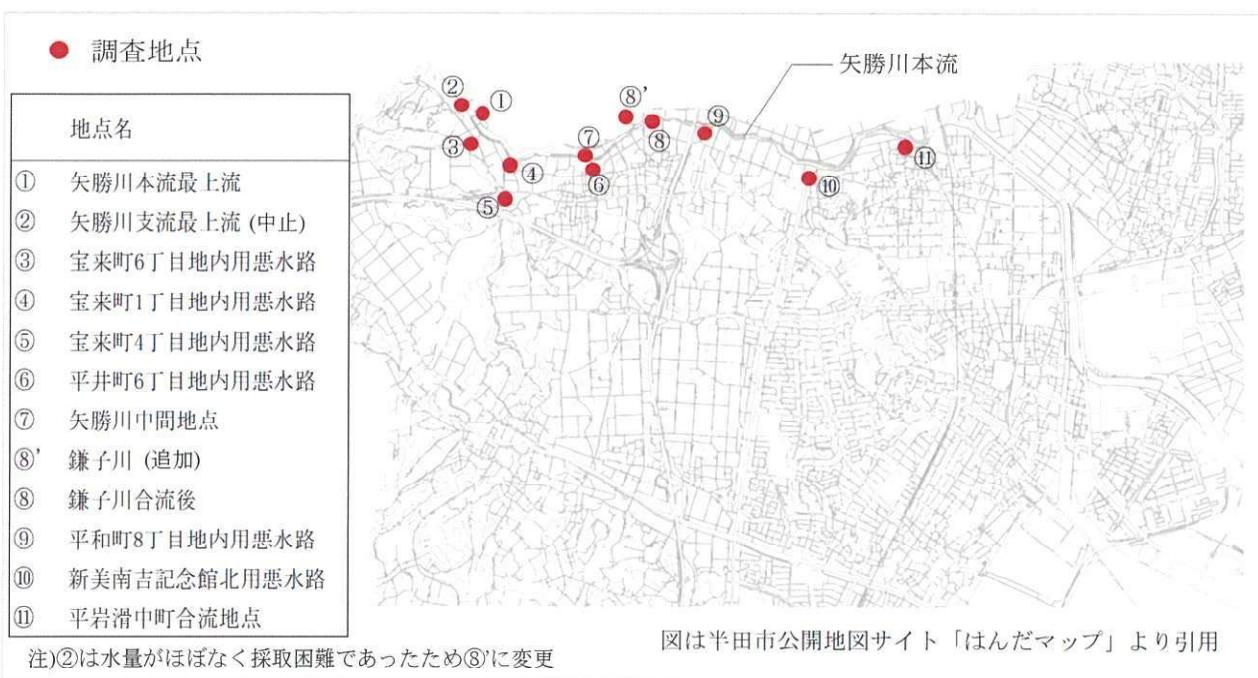
図 1-1 調査地点名および調査地点全図

調査は、降雨後および晴天時の 2 ケース実施とした。調査年月日を以下に示す。また、調査地点名および調査地点全図を図 1-1 に示す。

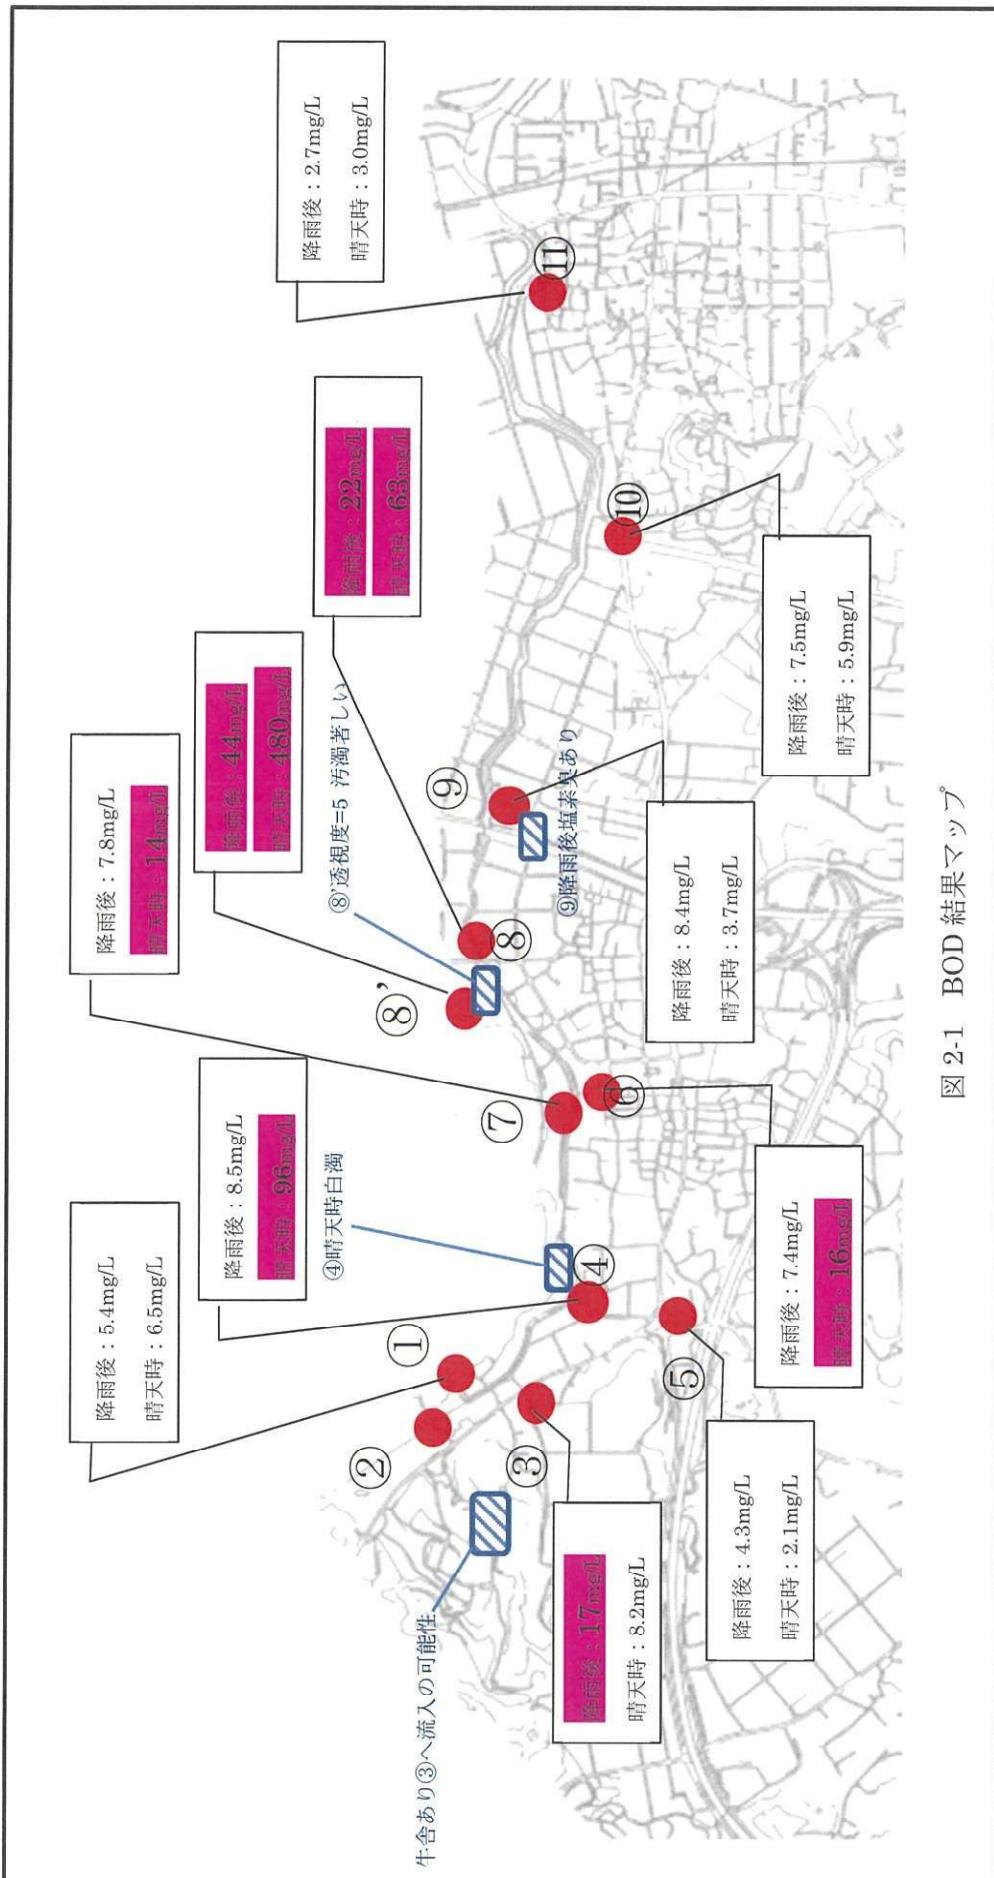
図 2-1 BOD 結果マップ

環境基準 (5mg/L) 超過地点は、降雨後は 11 地点中 9 地点、晴天時は 11 地点中 8 地点であった。特に晴天時の④、⑧' ⑧は高い値を示し、降雨後に数値が下がっているのは雨水により希釈効果があったものと考えられる。また、次頁の図 2-1 には、BOD の調査結果マップを示した。

注2)斜線エリア、コメントは採取時の気づきを示した。

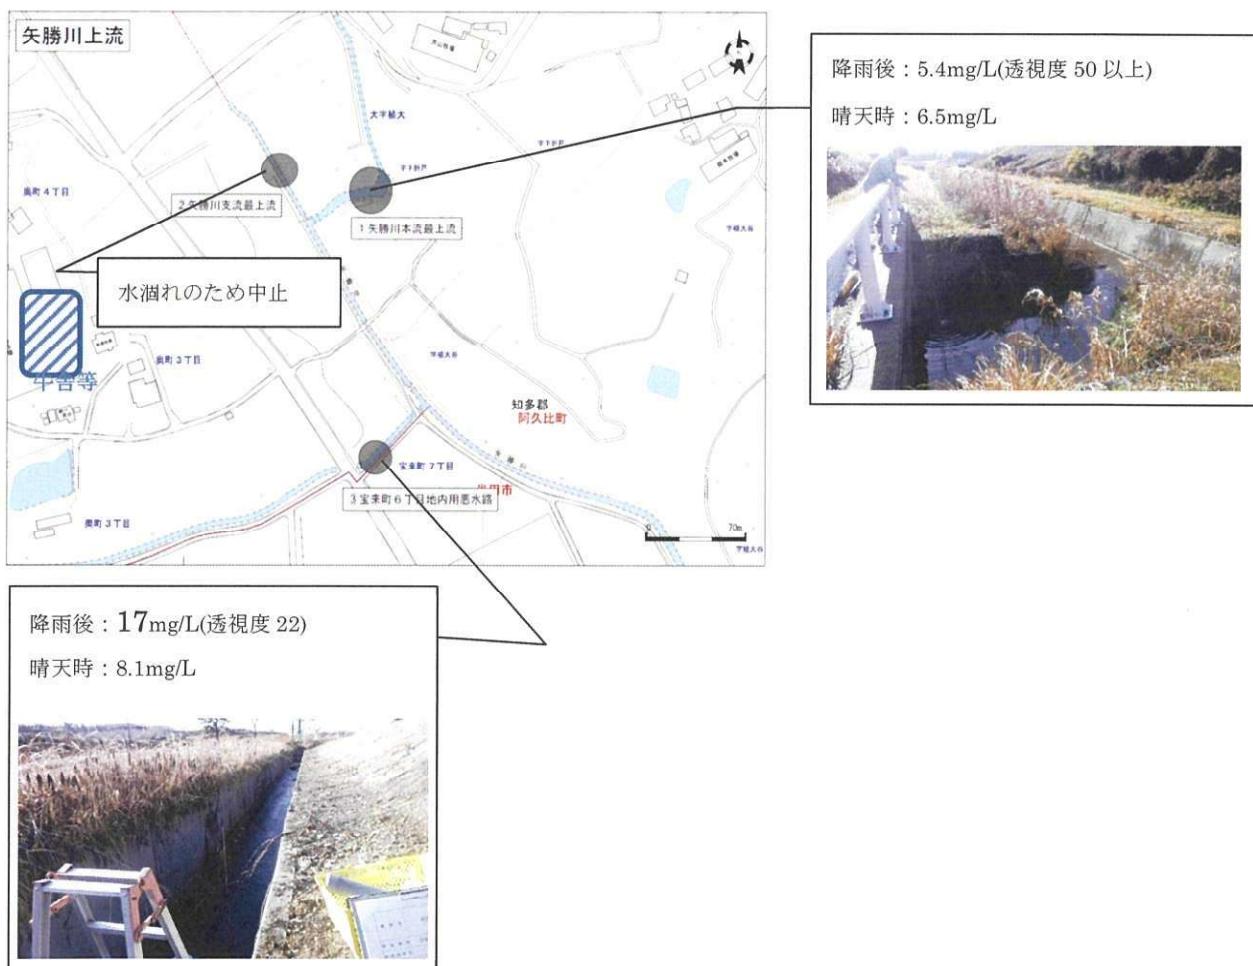
①の支流では降雨後および晴天時で環境基準値 (5mg/L) の 1.1~1.3 倍の水質が本川に流入している。よってこの支流は天候や降雨に関わらず同程度の影響を与えていていると考えられる。

③の支流では環境基準値 (5mg/L) に対して降雨後は 3.4 倍、晴天時は 1.6 倍と降雨後のほうが BOD 値は高く、本川への影響が大きい可能性がある。また③は付近の牛舎等の汚濁水が流入している可能性があり、影響を及ぼしていることが考えられる。

本川への影響について①と③を比較した場合、BOD の結果だけ見ると③の支流からの影響がありそうだが、写真からわかるように③は水量が少ないため一概には評価が難しい。

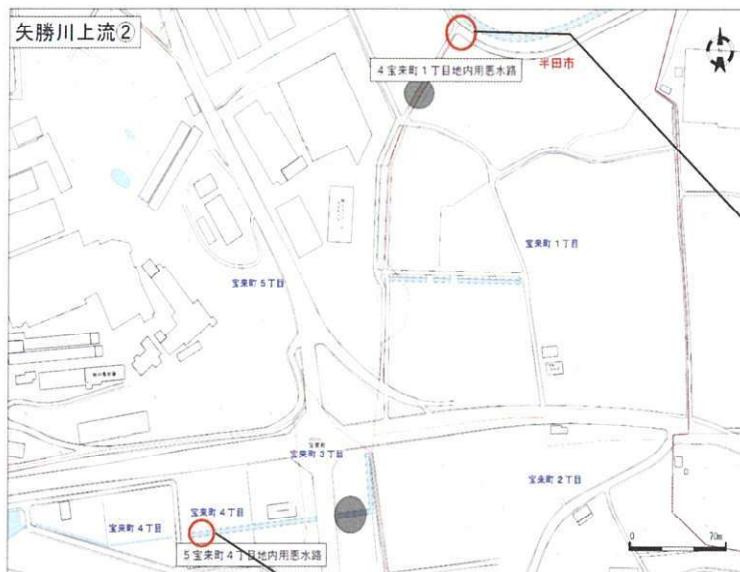
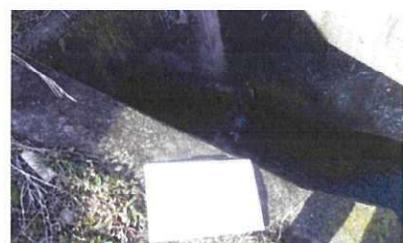
④の支流では、環境基準値(5mg/L)に対して降雨後が1.7倍、晴天時では19倍となり、天候・降雨による差が大きい結果となった。降雨後の透視度は25と濁りはあるものの、雨水影響で希釀効果が得られ、晴天時のほうが本川に与える影響が大きい結果となったと考えられる。また、晴天時の水質には白濁が見られ、周辺の牧舎や生活排水の流入が影響している可能性が考えられる。

降雨後 : 8.5mg/L(透視度 25)

晴天時 : 96mg/L

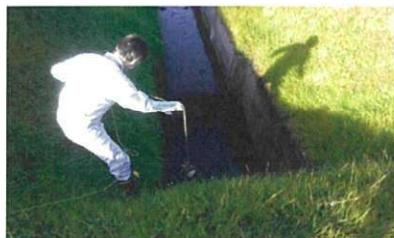
⑤の支流では降雨後および晴天時ともに環境基準値(5mg/L)を満たす結果となり、本川への影響は少ないものと考えられる。

降雨後 : 4.3mg/L(透視度 45)

晴天時 : 2.1mg/L

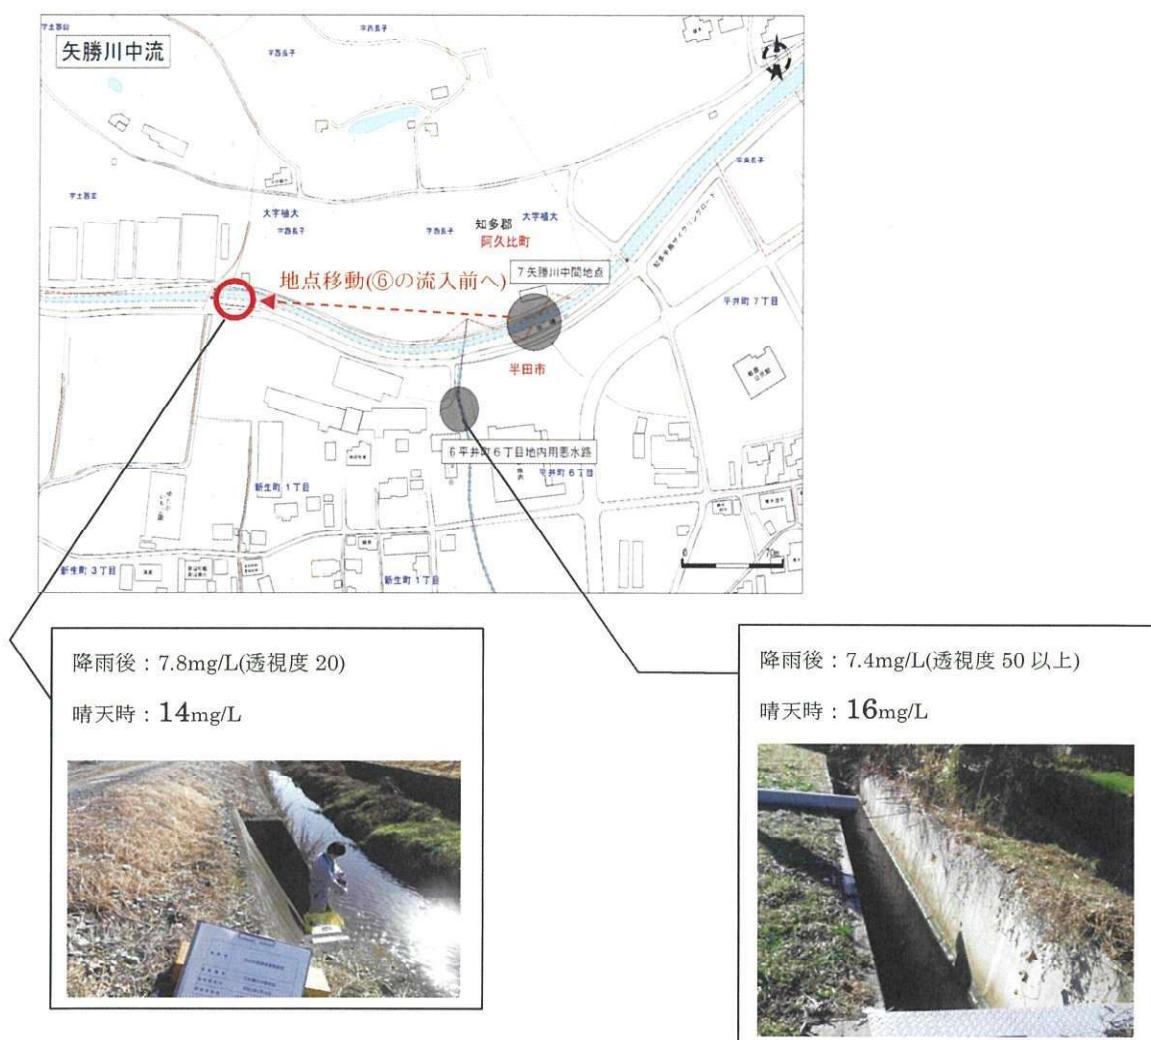
⑦は本川の中間地点のモニタリングである。採取位置は⑥の流入前とした。

⑦は環境基準値 (5mg/L) に対して降雨後が 1.6 倍、晴天時が 2.8 倍と晴天時のほうが高い数値を示した。これは前ページまでに述べた支流(特に④)の影響による可能性が考えられる。また④の降雨後調査時は採取箇所近辺の事業場から雨水を含む水が側溝から流入していた。

⑥の支流では、環境基準値 (5mg/L) に対して降雨後が 1.5 倍、晴天時が 3.2 倍と晴天時のほうが高い数値を示した。降雨の影響で雨水の流入による希釈効果、晴天時には支流上流側から何らかの影響を受けているものと考えられるが、⑥の水量は少ないため本川への影響は大きいとも言えない。

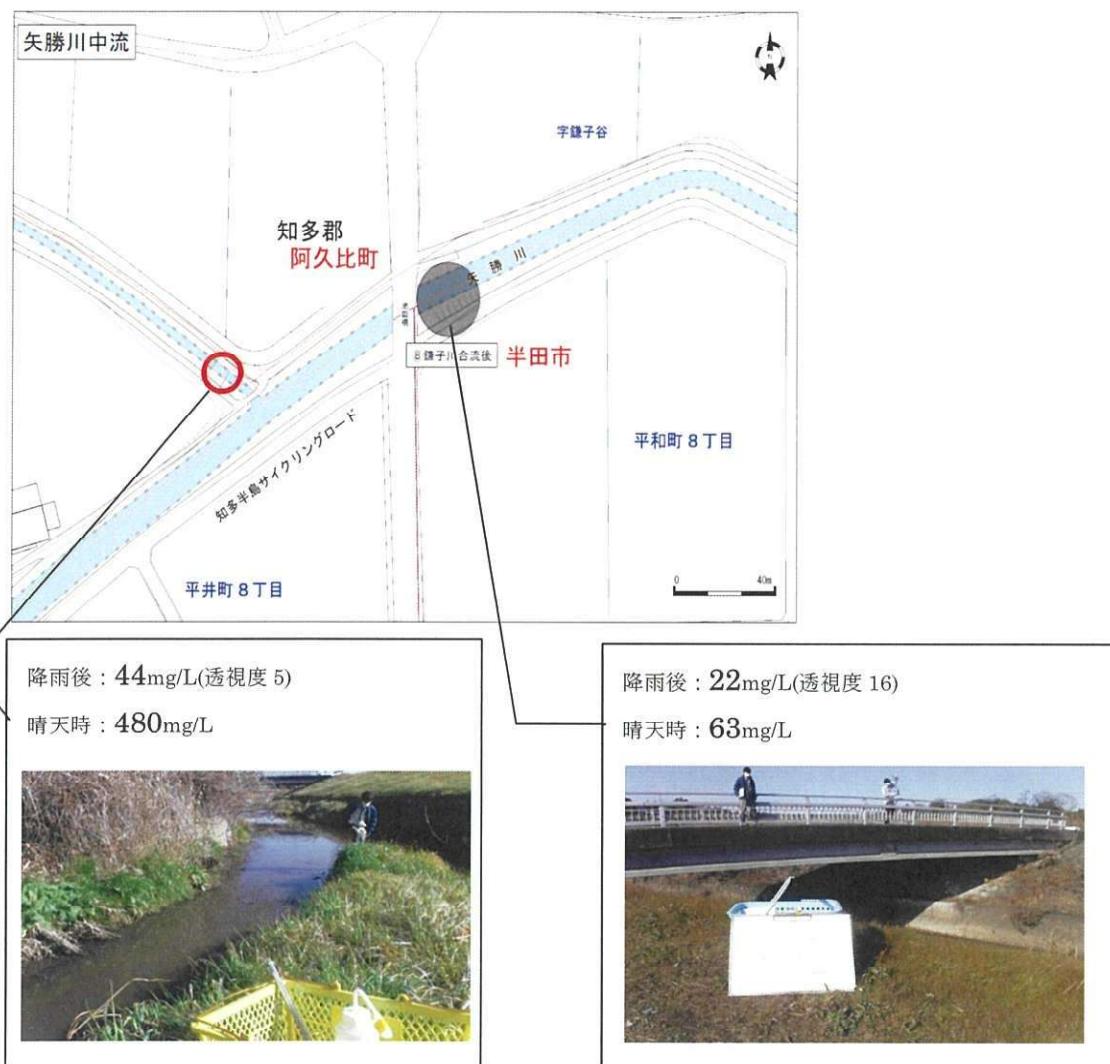
⑧'は鎌子川の本川流入直前の地点として追加実施した地点である。環境基準値(5mg/L)に対して降雨後が8.8倍、晴天時が96倍といずれも他地点と比べ高く、特に晴天時は高い結果となった。また、降雨後の透視度で5と汚濁が著しく、これは鎌子川上流の牧場等により流入される有機性の汚濁物質による影響の可能性も考えらえる。

⑧は鎌子川合流直後の地点の本川で、環境基準値(5mg/L)に対して降雨後が4.4倍、晴天時が12.6倍といずれも他地点と比べ高く、特に晴天時は高い結果となった。⑦の本川中間地点の結果と比べ上昇しており、さらに写真でもわかるように他の支流に比べ鎌子川からの流入水量が多いため、その影響を大きく受けているものと考えられる。

ただし、その中で特に本川への影響度が大きいものとして、分析結果から「⑧' 鎌子川」が挙げられる。鎌子川へ流入する汚濁負荷要因に着目していく必要があると考えられる。

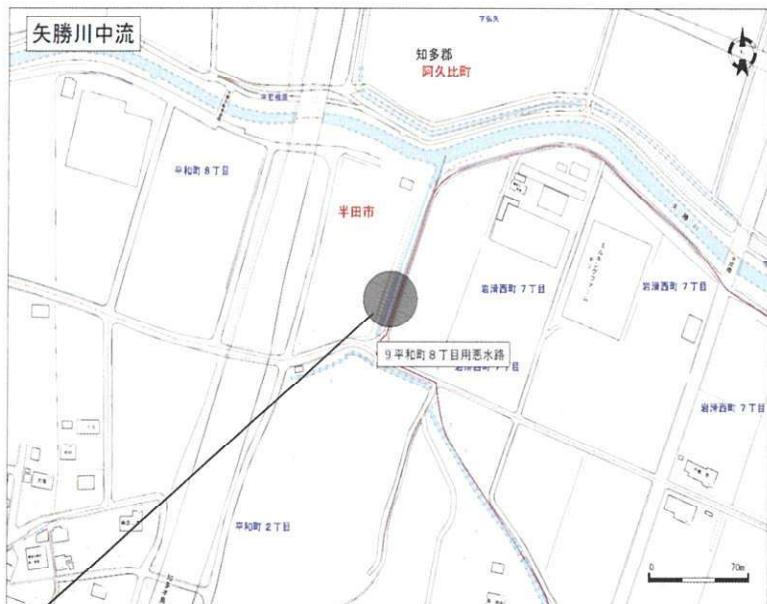
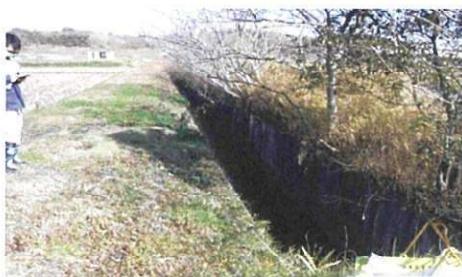
⑨の支流では、環境基準値 (5mg/L) に対して降雨後が 1.7 倍、晴天時は環境基準を満たす結果となった。降雨後調査時、水質の臭気に塩素臭が感じられ、pH も弱アルカリ性 (8.5) を示した。これは⑨の上流側で殺菌処理水等の流入があったものと考えられ、有機性物質も同時に流入され降雨時が高く出たことも考えられる。水量は少ないため本川への影響は大きくはないと考えられる。

降雨後 : 8.4mg/L

晴天時 : 3.7mg/L

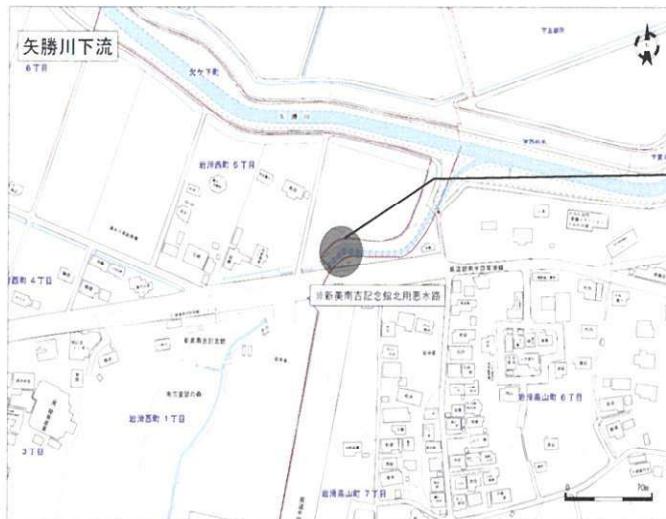
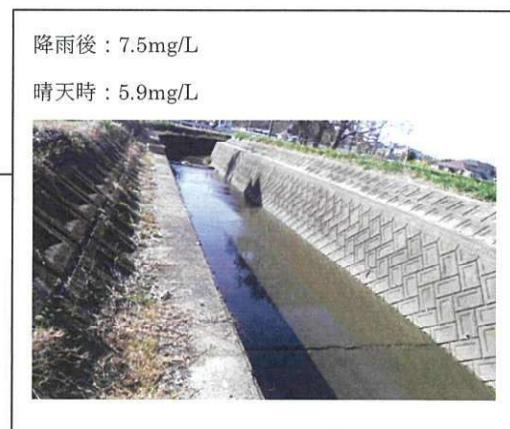
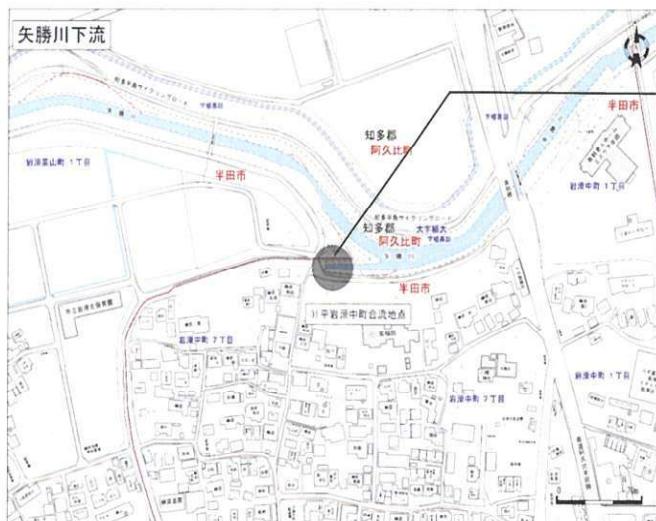
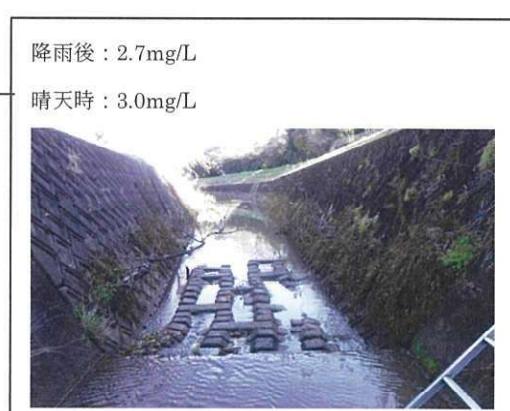
⑩の支流では、環境基準値 (5mg/L) に対して降雨後が 1.5 倍、晴天時は 1.2 倍と両者同程度で、わずかに超過する結果となった。水量は少ないため本川への影響は大きくはないと考えられる。

⑪の支流では、降雨後および晴天時いずれも環境基準値を満たす結果となり、本川への影響は少ないものと考えられる。
