土壌溶出量 基準超過区画と結果

工事名	第2一般廃棄物最終処分場埋立推進工事	
建設等の名称		
工事場所	半田市西徳田町地内	
図面名称	現況平面図	
縮尺	1:500(A1), 1:1000(A3)	
図面番号	No. 2	全 40 葉
半 田 市

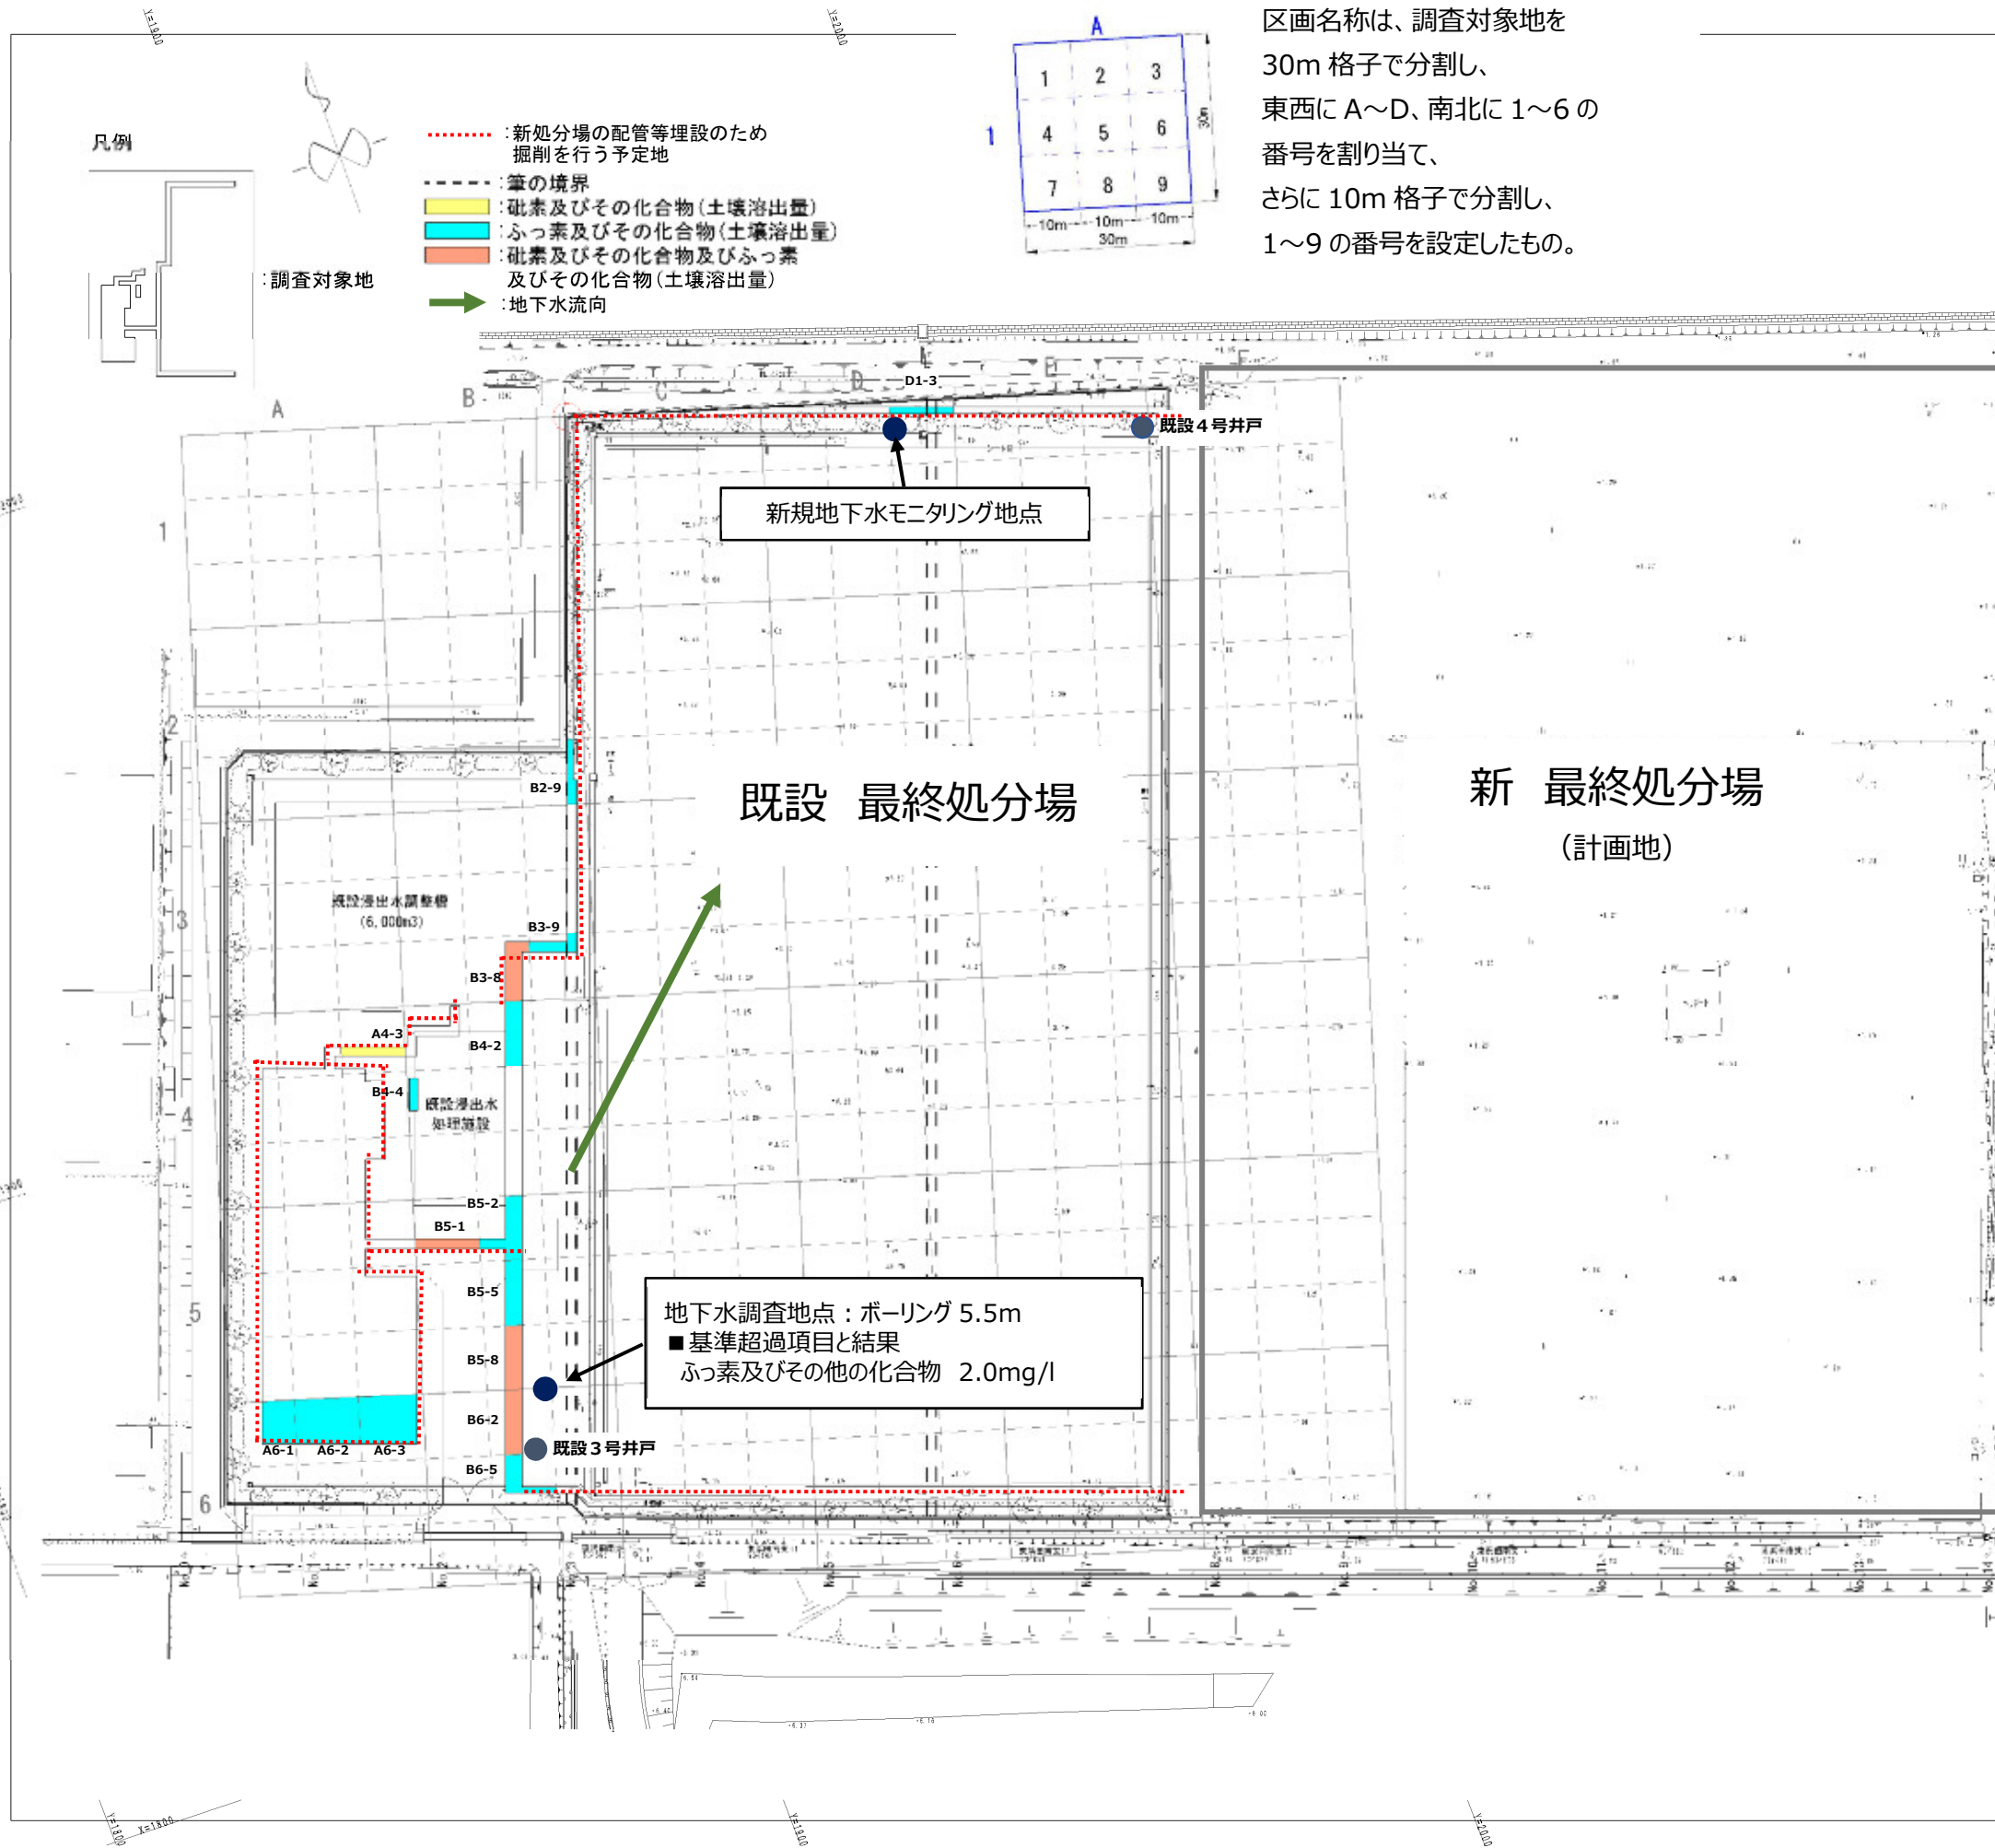
区画名称は、調査対象地を
30m 格子で分割し、
東西に A~D、南北に 1~6 の
番号を割り当て、
さらに 10m 格子で分割し、
1~9 の番号を設定したもの。

区画名称	深度	砒素	ふっ素
A4 3	0.8~1.3m	0.015	-
A6 1	0~0.5m	-	1.20
A6 2	0~0.5m	-	1.30
A6 3	0~0.5m	-	1.00
B2 9	0~0.5m	-	1.40
B3 8	0~0.5m	-	1.60
B3 9	0.7~1.2m	0.016	1.10
B3 9	0~0.5m	-	0.97
B4 2	0~0.5m	-	0.87
B4 4	0~0.5m	-	1.20
B5 1	0~0.5m	0.017	1.30
B5 2	0~0.5m	-	1.30
B5 2	0.65~1.2m	-	1.10
B5 5	0~0.5m	-	0.97
B5 8	0~0.5m	0.012	1.20
B6 2	0~0.5m	0.017	2.00
B6 5	0~0.5m	-	1.30
D1 3	1.9~2.4m	-	1.00

※調査深度は0~0.5mを基本とし、既設配管との交差予定区画は個別に深度を設定して試料採取
※黄色着色は最も溶出量が多い区画
